# MAHLE

## FALLAS PREMATURAS

Manual de Fallas Prematuras en Pistones, Aros, Camisas, Cojinetes, Bujes, Válvulas, Botadores y Turbocompresores

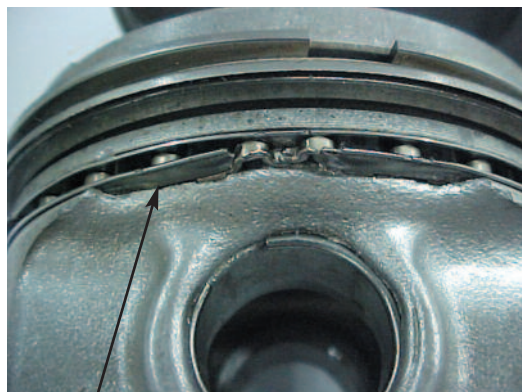
*Fig. 1.1.2 Daños provocados por la traba*

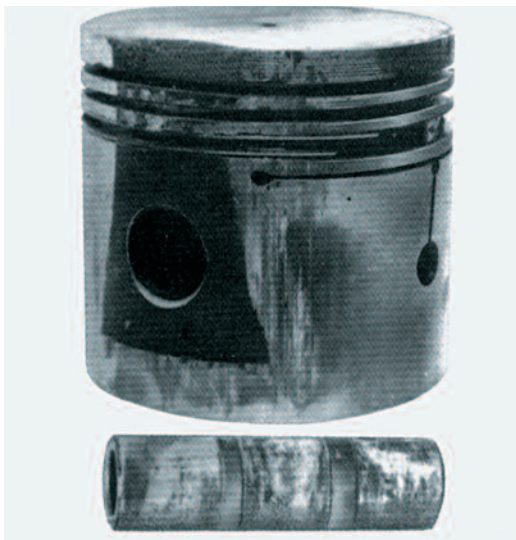
Fig. 1.2

## 1.2 Holgura insuficiente entre el perno y el buje

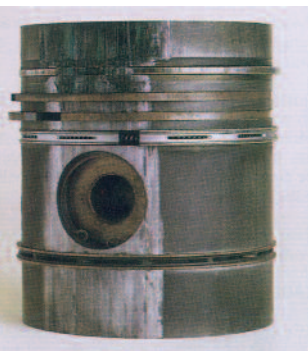
Fig. 2.1

## 2.1 Gripaje por refrigeración deficiente

- Correa de ventilador floja (patinando demasiado), originando una caída en flujo de aire a través de la colmena;
- El tapón roscado del radiador defectuoso, no ofreciendo estanqueidad suficiente, origina una caída de presión en el circuito de agua (un 'hervido' más frecuente de la misma);
- Drenar el Sistema de Enfriamiento para la retirada de posibles burbujas de aire cuando se llene el sistema con agua con aditivo.

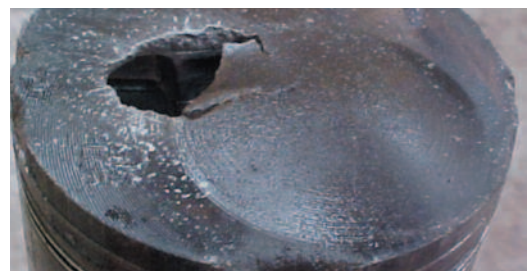
Fig. 2.3.2

### 2.3 Daños por preignición

- Bujías inadecuadas para el tipo de servicio requerido;
- Puntos calientes ocasionados por sistema de enfriamiento defectuoso;
- Depósitos de carbono a temperatura muy elevada (casi incandescentes), ocasionando puntos calientes;
- Válvulas operando a temperaturas más elevadas que la normal;
- Detonación o condiciones que llevan a esta.

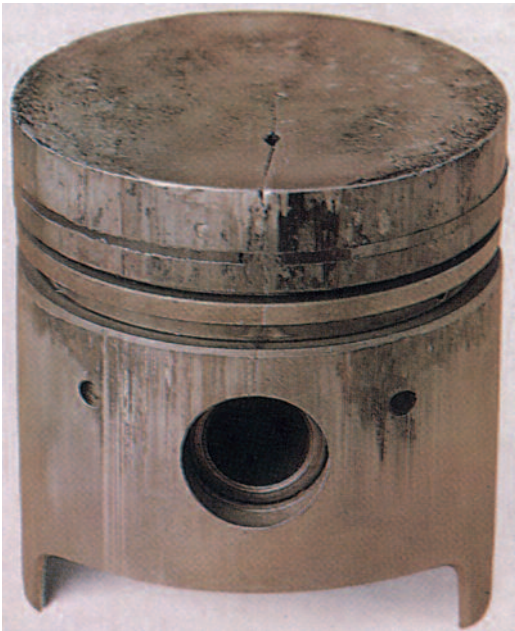
Fig. 2.4

## 2.4 Grietas en la cabeza y en los cubos del pistón

- Grieta en la cabeza del pistón;
- Grieta en la parte superior de los cubos.

- Las grietas que se originan en la cabeza de los pistones son consecuencias de tensiones térmicas extremas. En el caso de que las grietas evolucionen en la dirección perpendicular al eje del perno, se verifica que, en adición a los efectos térmicos, existen tensiones mecánicas induciendo tensiones de tracción o de compresión en la superficie de la cabeza;
- Las grietas que se originan en la parte superior de los cubos y evolucionan hacia arriba, con tendencia de abrir el pistón al medio, son resultantes de la interacción entre el cubo y el perno. Ocurren tensiones elevadas, arriba del valor recomendable, causadas por la compresión, la deformación del perno y por el efecto de cuña que ejerce en la superficie del hueco.

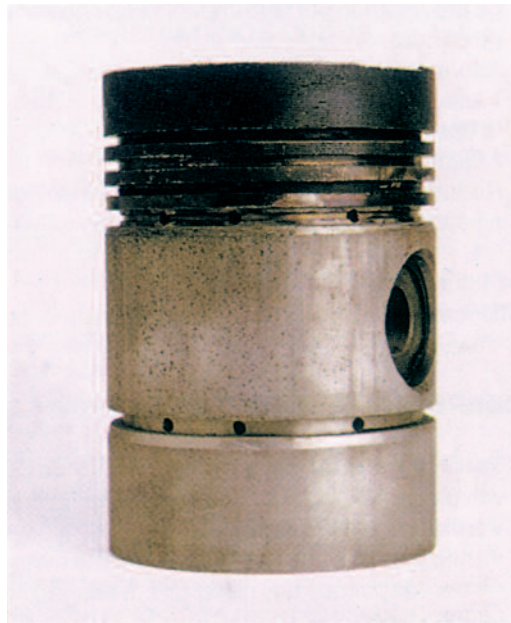
Fig. 2.5

## 2.5 Falla por funcionamiento en temperatura abajo de la normal

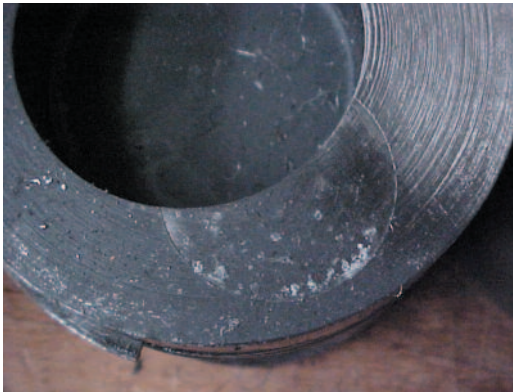
Fig. 2.8.1 Marca de válvula en la cabeza labrada del pistón

- Verificar el sincronismo del árbol de levas;
- Verificar la medida de la holgura;
- Verificar las posiciones sobre avanzadas de los pistones en los cilindros en relación a la cara superior del bloque;
- Verificar la altura de la cabeza del pistón en relación a la cara del bloque;
- En la rectificación de los cuellos, mantener el curso dentro de los valores especificados por el fabricante del motor/vehículo;
- Verificar la longitud de las bielas;
- Corregir la profundidad de los asientos de válvulas;
- No exceder la rotación máxima especificada por el fabricante del motor/vehículo;
- Regular el punto de inyección;
- Ajustar la bomba de acuerdo a las instrucciones del fabricante del motor/vehículo.

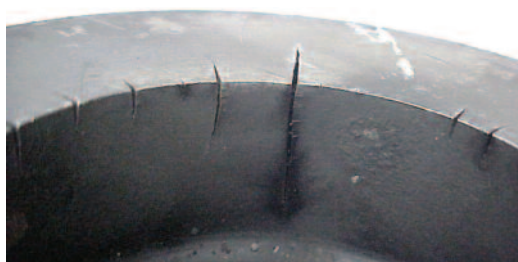
Fig. 2.10.1

## 2.10 Grietas en el borde de la cámara

- Grietas originadas de forma radial en el borde de la cámara de combustión de

- Regular el punto de inyección;
- Ajustar la bomba inyectora de acuerdo con las instrucciones del fabricante del motor/vehículo.

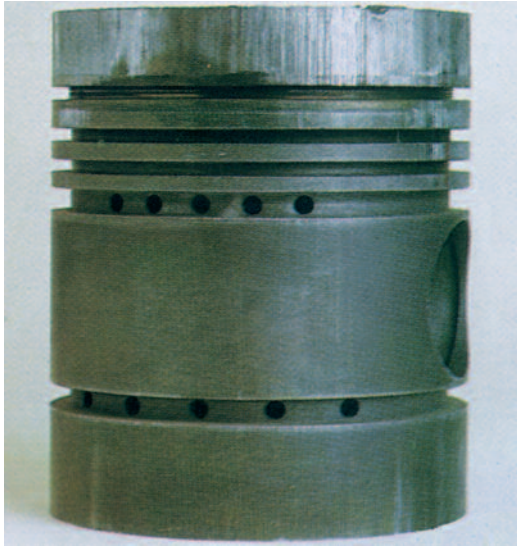
Fig. 2.12

La deformación de la parte superior de la camisa tiene como consecuencia el daño de la zona de fuego del pistón. Las causas de ese tipo de desgaste del pistón pueden ser:

- Deformación de la camisa por apriete irregular;
- Junta de tapa de cilindro impropia.

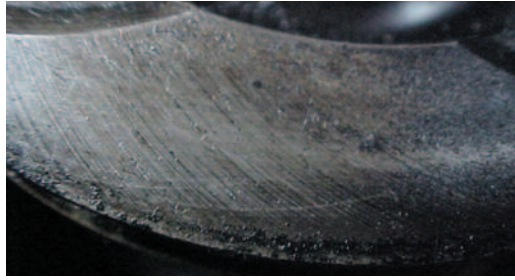
- Grietas originadas a lo largo del borde de la cámara de combustión;
- Cabeza del pistón presenta marcas groseras de la herramienta y ausencia de las marcas de identificación de la pieza.

- El labrado/rebaje de la cabeza del pistón disminuye la distancia entre la primera ranura y el plano superior del pistón (disminución de la altura de la zona de fuego). Esta aproximación, asociada a la retirada del radio de concordancia existente entre el borde de la cámara de combustión, hace que aumenten las tensiones en la cabeza del pistón, implicando un aumento de la concentración de las tensiones en la región del borde de la cámara de combustión y, consecuentemente, quedando más susceptible a la formación de grietas en esta región (vea fig. 2.13.6).

Fig. 2.13 Cabeza labrada

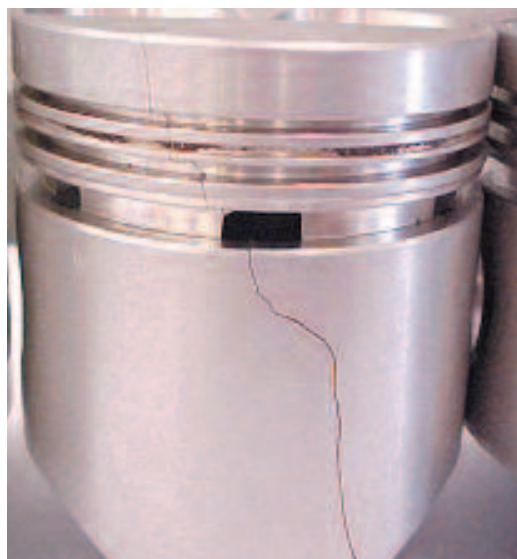
Fig. 2.14.3 Pieza agrietada durante el embielado

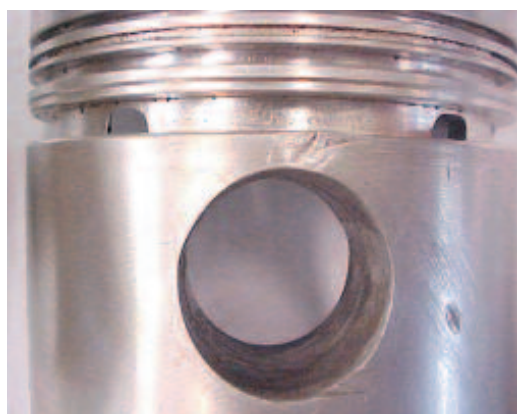
Fig. 2.14.4 Marca irregular próxima al cubo

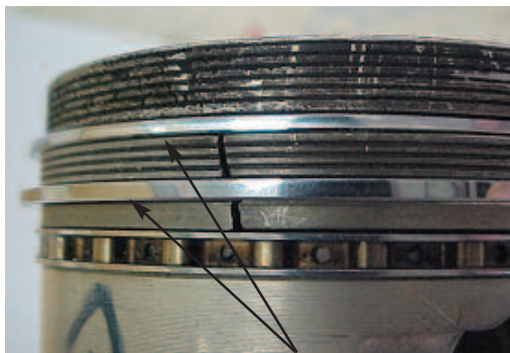
Fig. 2.15.2 Pared entre ranuras fracturada en pistón aplicado en motor línea Liviana

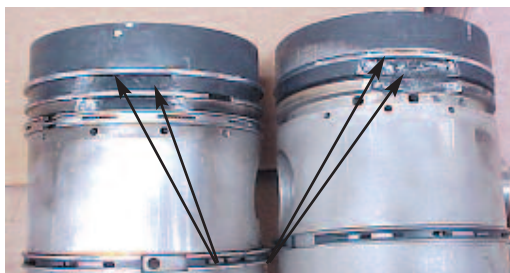
Fig. 2.15.3 Paredes entre ranuras fracturadas en pistones aplicados en motores Diesel

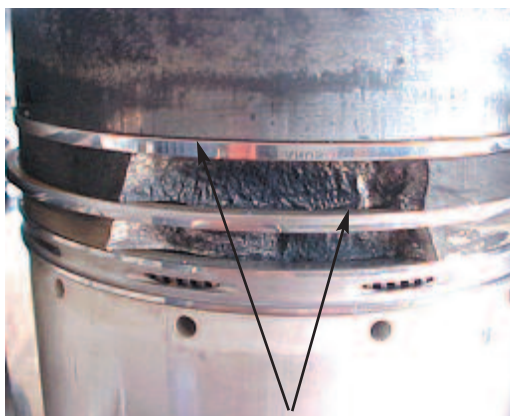
Fig. 2.15.4 Paredes entre ranuras fracturadas en pistón aplicado en motores Diesel

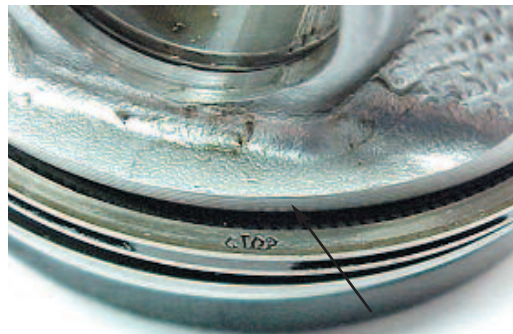
lubricante para que sea quemado con la mezcla aire/combustible dentro de la cámara de combustión. Aumentará también la contaminación del aceite lubricante por los gases, disminuyendo la vida útil del mismo y produciendo daños en los demás componentes del motor (cojinetes de banca-da/biela y bujes).

Fig. 3.1 Marca del aro montado hacia el lado de abajo

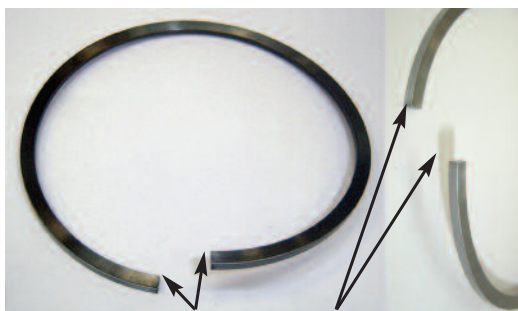
La herramienta utilizada para comprimir los aros montados en el pistón, cuando se colocan los mismos dentro del cilindro, se llama "cinta". Si la cinta no consigue cerrar totalmente el aro dentro de la ranura, la cara lateral del aro chocará contra el borde del cilindro (el cual debe tener un pequeño chaflán para auxiliar el montaje), pudiendo provocar daños o la rotura del aro inclusive (vea fig. 3.4.2).

Fig. 3.4 Puntas desalineadas debido al montaje incorrecto

La recomendación de abertura para la instalación del aro en la ranura no puede exceder a 8,3 veces el espesor radial del aro. Por ejemplo: un aro con espesor radial de 3,00mm tendrá la abertura máxima entre puntas de:  $3,00\text{mm} \times 8,30 = 24,90\text{mm}$ .

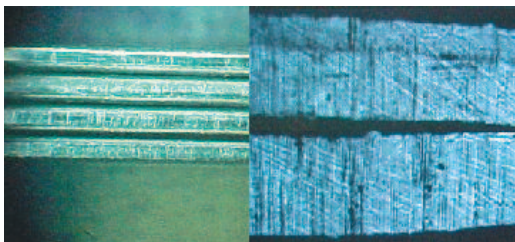
- Partículas sólidas de diferentes tamaños y durezas están presentes en el aire. Tales partículas, como la arena (sílice), el polvo, el carbón, entre otros, cuando son aspirados hacia adentro del motor ocasionan grandes daños a los aros: desgaste prematuro del revestimiento de la cara de trabajo y de la cara lateral, reducción del espesor radial, aumento de la holgura entre puntas, reducción de la presión y rayas profundas en los cilindros y en la falda de los pistones.

- **Deficiencia en el sistema de filtración de aire** - elemento filtrante saturado o de aplicación incorrecta, hueco o rajadura en la manguera de aire, abrazaderas dañadas y junta del colector de admisión dañada;
- **Residuo de labrado** - limpieza mal hecha de las partículas abrasivas del bruñido del cilindro, partículas llevadas por el viento, residuos de chorro de lubricación en los trabajos de rectificación de los componentes

Fig. 3.5.2 Daños/rayas provocados en la cara de contacto del aro

- Utilizar elementos filtrantes solamente para las aplicaciones recomendadas, verificarlos y sustituirlos, según las recomendaciones del fabricante del motor/vehículo;
- Efectuar un control periódico en el sistema de filtración (mangueras, abrazaderas, juntas, etc.);
- Preparar y limpiar correctamente los componentes internos para el montaje del motor;
- Utilizar combustibles de buena calidad, así como elementos filtrantes y filtros separadores correctos.

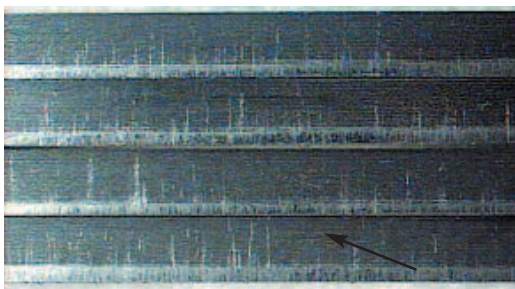
Fig. 3.5.3 Aro con rayas en la cara de contacto

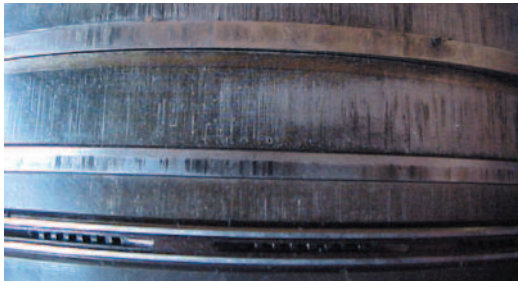
Fig. 3.6.1

- **Deficiencia del sistema de inyección y/o carburación** - las principales causas del lavado del cilindro se dan cuando la bomba y los inyectores no están regulados con relación a la dosificación de combustible, a la rotación de la bomba inyectora, al sincronismo entre los elementos de la bomba inyectora, a la proyección y presión de apertura de los inyectores fuera de lo recomendado y a la alteración de la cabeza del pistón en el caso de los motores línea diesel. Para los motores línea liviana, el "gran villano" es el carburador con aplicación equivocada y/o no regulado. Esto provocará la retirada del aceite lubricante de la pared del cilindro. Tanto en el motor Diesel como en el Liviano, la insuficiencia de aceite lubricante en el cilindro aumentará el roce y el calentamiento de los aros, que puedan llegar a soltar placas (fig. 3.6.5) e iniciar el proceso de gripaje (trabado del cilindro), o mismo desgastar excesivamente el cilindro;

- **Deficiencia del sistema de lubricación** - la bomba de aceite lubricante desgastada reducirá su capacidad de bombeo, teniendo, como consecuencia, la disminución de la presión en todo el circuito del aceite, comprometiendo, así, la lubricación del motor, llevándolo a sufrir los daños anteriormente citados.

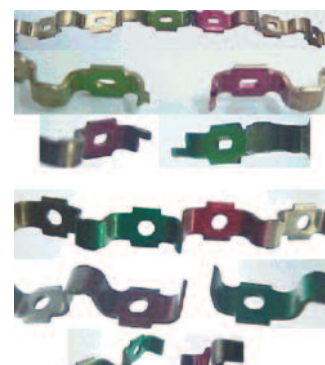
Fig. 3.7.2.9 Forma y colores de las puntas del resorte nuevo (sin retrabajo)

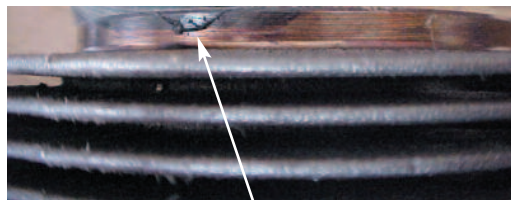
- Ovalización;
- Deformaciones localizadas y no controladas, donde no ocurrirá el sellado del aro de compresión o falta de continuidad en el raspado de aceite lubricante por los aros raspadores;
- Deformaciones localizadas y no controladas que podrán comprometer la holgura entre el pistón y la falda, llegando al gripaje;
- La cola/adhesivo puede escurrir y obstruir los canales de lubricación;
- Deficiencia de apoyo con la tapa de cilindro (falta de perpendicularidad entre el apoyo de la camisa y la tapa de cilindro).

Fig. 4.1 Camisa montada con cola en la superficie de apoyo con la tapa de cilindro (lado superior de la camisa)

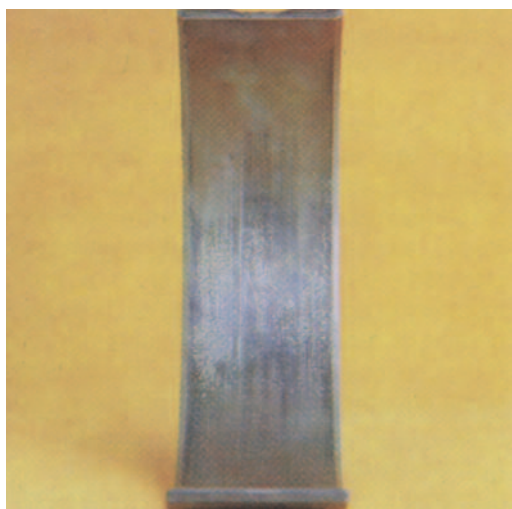
Fig. 7.1

- La apariencia típica de la ocurrencia de corrosión es identificada por la formación de compuestos oscuros y pequeñas cavidades ("pits") en la superficie del cojinete.

La industria de aceites lubricantes desarrolló aditivos que inhiben la oxidación del aceite por un tiempo prolongado de servicio, haciendo con que este tipo de falla sea bastante

minimizado, pero no eliminado totalmente. El calor generado en la operación acelera el proceso de oxidación, así como la exposición al aire, al agua o a otros materiales extraños en el aceite, incluyendo ciertos metales que pueden actuar como catalizadores. Otros factores contribuyentes incluyen el pasaje de gases hacia el cárter ("blow-by") además el uso de combustible conteniendo alto porcentaje de azufre, con la posibilidad de la formación de ácidos inorgánicos.

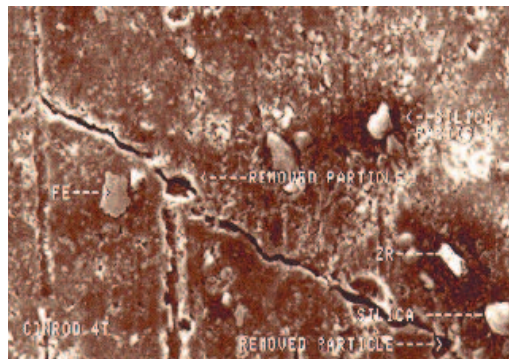
Fig. 7.3.3 Ampliación - 350

- Si la durabilidad del cojinete fue menor que la prevista, verificar las condiciones de temperatura y carga en que trabajó el motor, eliminando los defectos que hayan;
- Evitar sobrecargas operacionales del motor, observando las recomendaciones del fabricante del motor/vehículo.

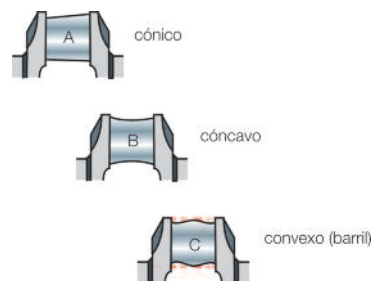
- Faja de desgaste desigual en el cojinete. De acuerdo con las regiones que quedan sometidas a mayores presiones, se distinguen tres aspectos principales que corresponden respectivamente a los defectos de forma de los cuellos ilustrados (fig. 8.11 - A, B y C).

Fig. 8.11 Cuellos no cilíndricos

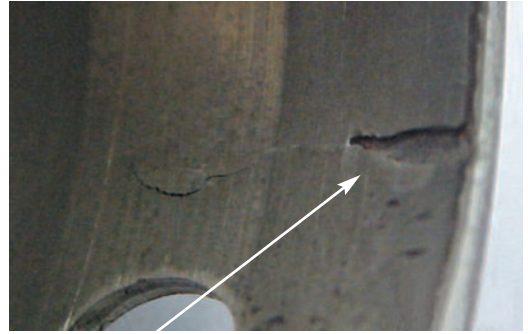
Fig. 10.2.3 Fractura de la aleación

- Verificar la circularidad del alojamiento antes del montaje de un nuevo buje;
- En el caso de alojamiento muy deformado, rectificarlo y utilizar un buje con sobremedida externa;
- Mantener las especificaciones de tolerancia e interferencia entre el buje y el alojamiento recomendadas por el fabricante del motor/vehículo.

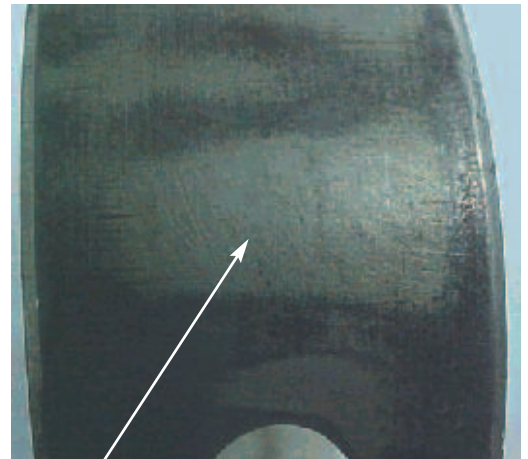
Fig. 10.2.4 Marca de apoyo irregular del buje con alojamiento

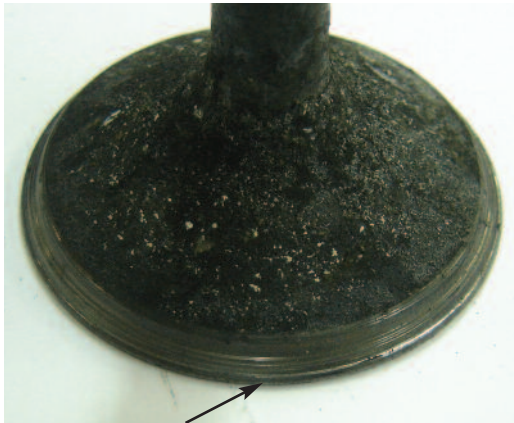
Fig. 11.2.2 Desgaste en la región del asiento de válvulas

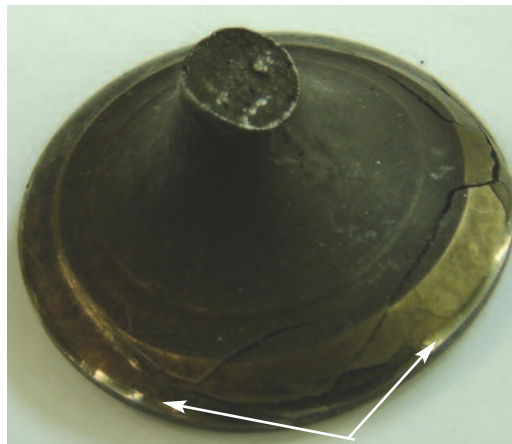
Fig. 11.3.2 Cabeza de la válvula quebrada en la región del radio y vástago

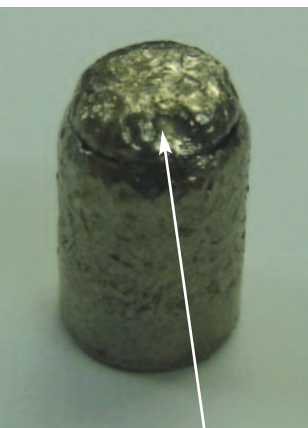
- Podemos considerar como factores que causan este tipo de falla los resaltos irregulares/daños del árbol de levas y de las trabas, holgura excesiva en el regulado de válvulas y fluctuación de la válvula (fig. 11.4.1 a 11.4.4).

Fig. 11.4.1 Rotura en la región del canal de traba

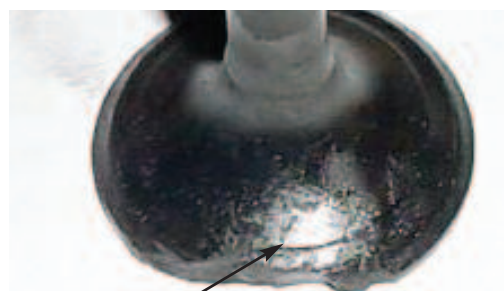
Fig. 11.5.1 Parte de la cabeza quebrada

- ~~Re~~Corregir las deficiencias de apoyo y de alineamiento, así como operar el vehículo según las recomendaciones del fabricante del motor/vehículo.

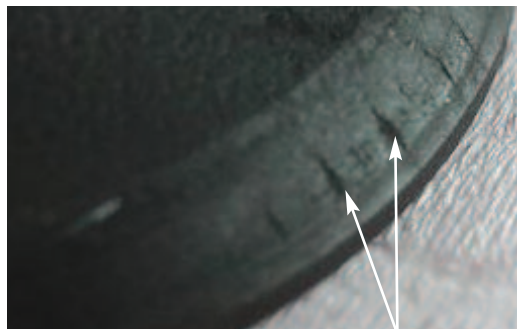
Fig. 11.5.2 Fisura en el asiento de válvulas

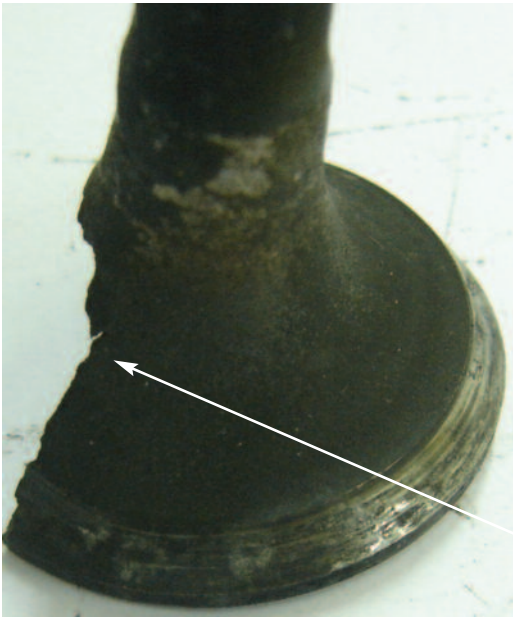
Fig. 11.6.2 Rotura de parte de la cabeza

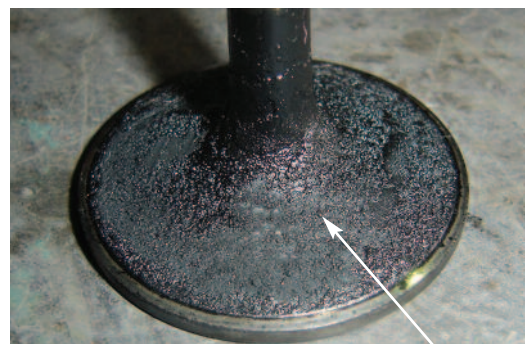
Fig. 11.9.2 Válvula de admisión contaminada con aceite lubricante debido a holgura excesiva entre vástago y guía o retén/sellador deficiente

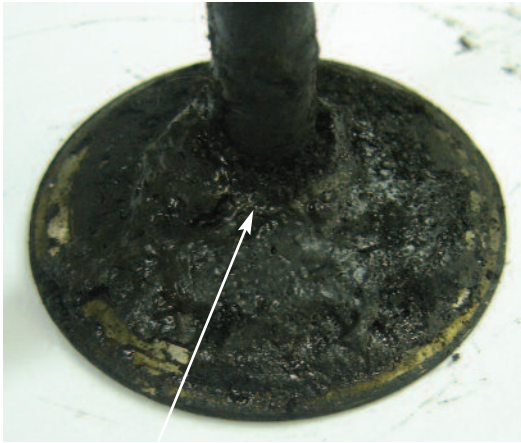
*Fig. 11.9.3 Válvula de admisión con contaminación de costra de aceite lubricante debido a la holgura excesiva entre guía y vástago y/o deficiencia de retén/sellador*

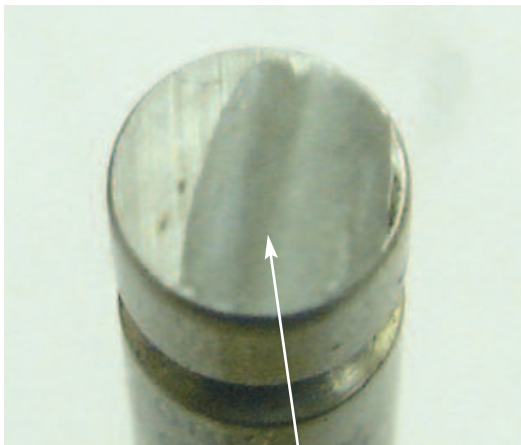
*Fig. 11.9.5 Marcas que indican que la válvula no giró. Deficiencia del balancín*

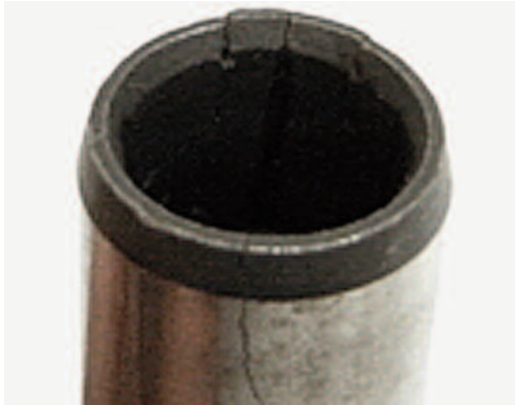
*Fig. 12.4.3 – Detalle de la rotura del diámetro interno*

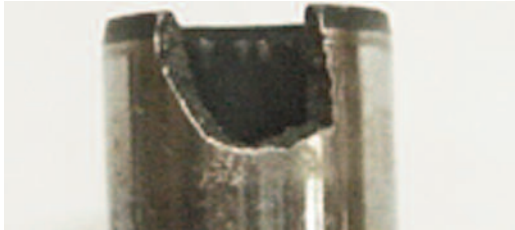
*Fig. 12.4.4 – Detalle de desgaste y de rotura de la base*

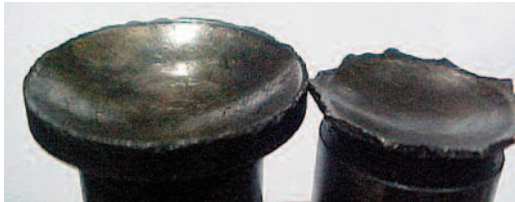
*Fig. 12.4.5 – Muesca con apoyo irregular de la varilla de empuje*

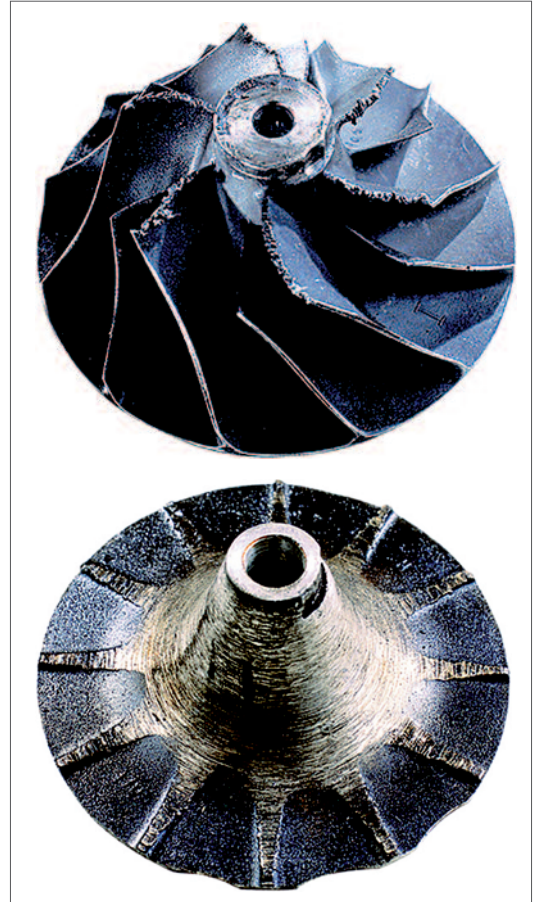
Fig. 13.2.1 – Daños causados por la admisión de impurezas

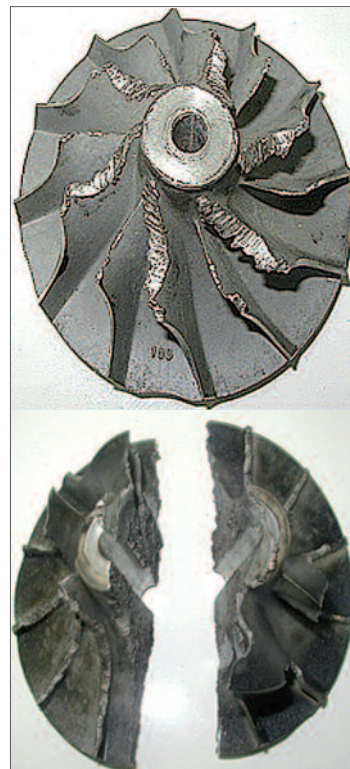
Fig. 13.2.2 – Rueda compresora con marcas de impurezas

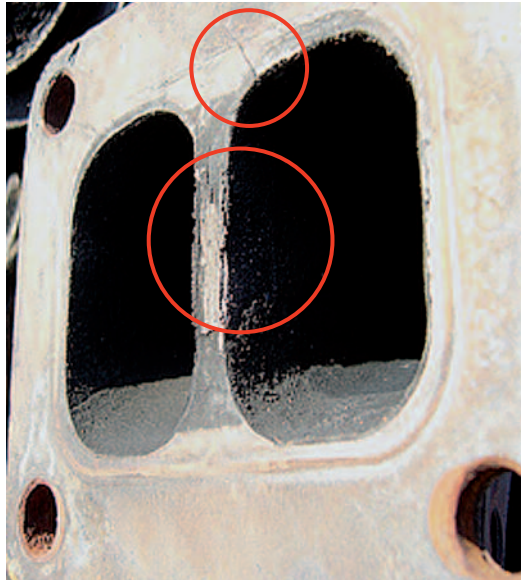
Fig. 13.3.2 – Grietas y formación de escamas en la carcasa

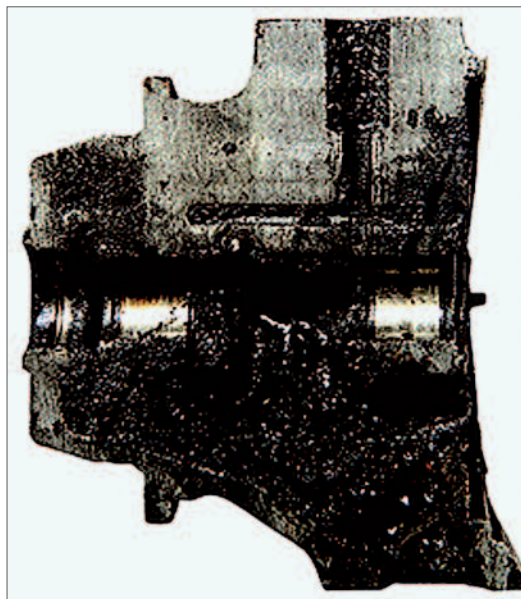
Fig. 13.3.3 – Obstrucción de los canales de retorno
